NÁZEV AKCE:**II/295 VRCHLABÍ - ŠPINDLERŮV MLÝN – STABILIZACE SKALNÍCH SVAHŮ - 1.ETAPA**

Lokalizace: 5 rizikových úseků skalních svahů nad silnicí II/295 z Vrchlabí do Špindlerova Mlýna

FOTODOKUMENTACE ÚSEKU Č.1 – NAD ÚPRAVNOU

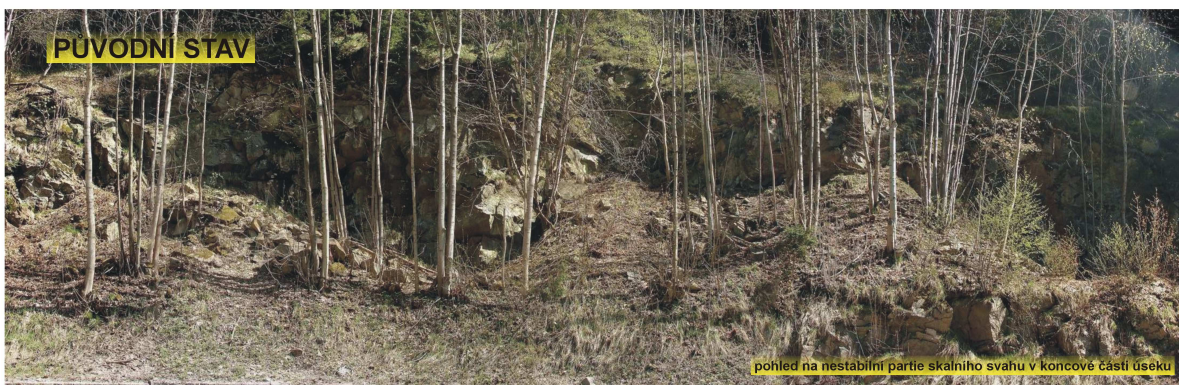
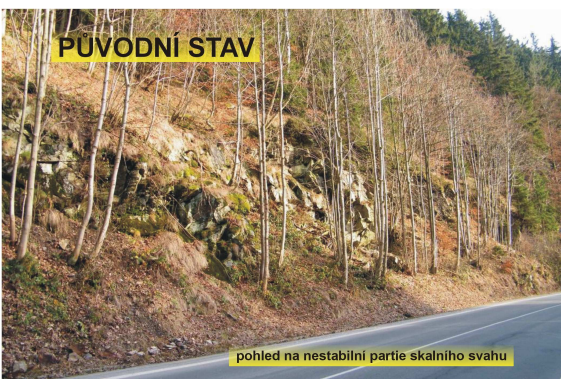
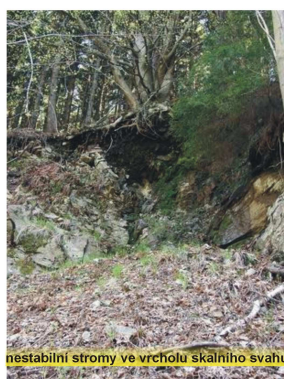
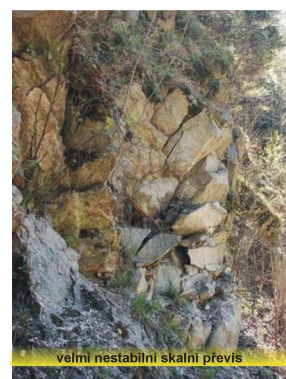
Příloha B.1.2.1.

Původní stav

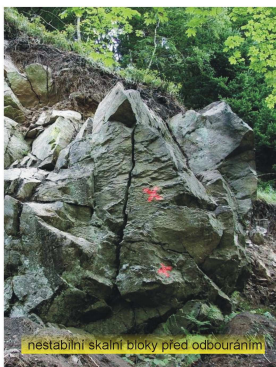
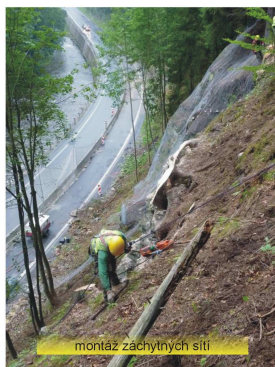
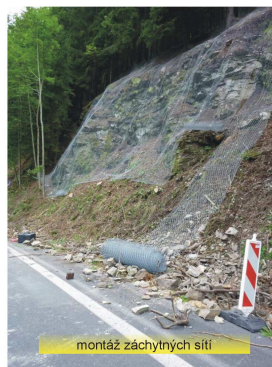
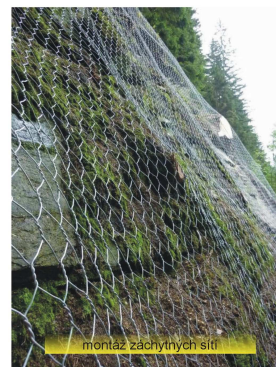
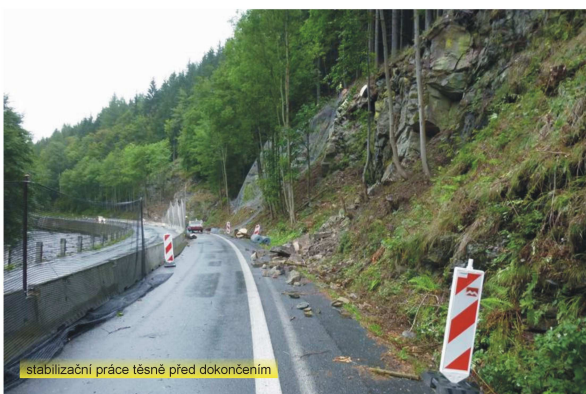
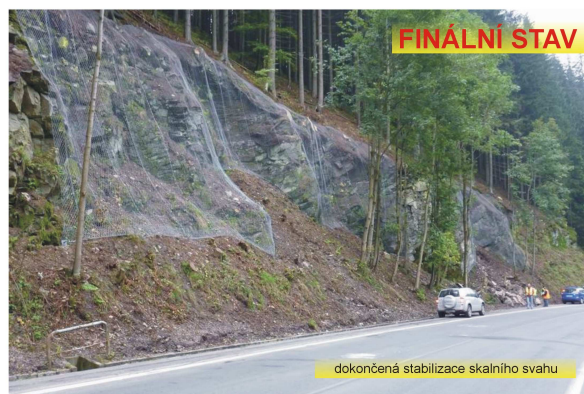
Příloha B.1.2.2.

Průběh stabilizačních prací

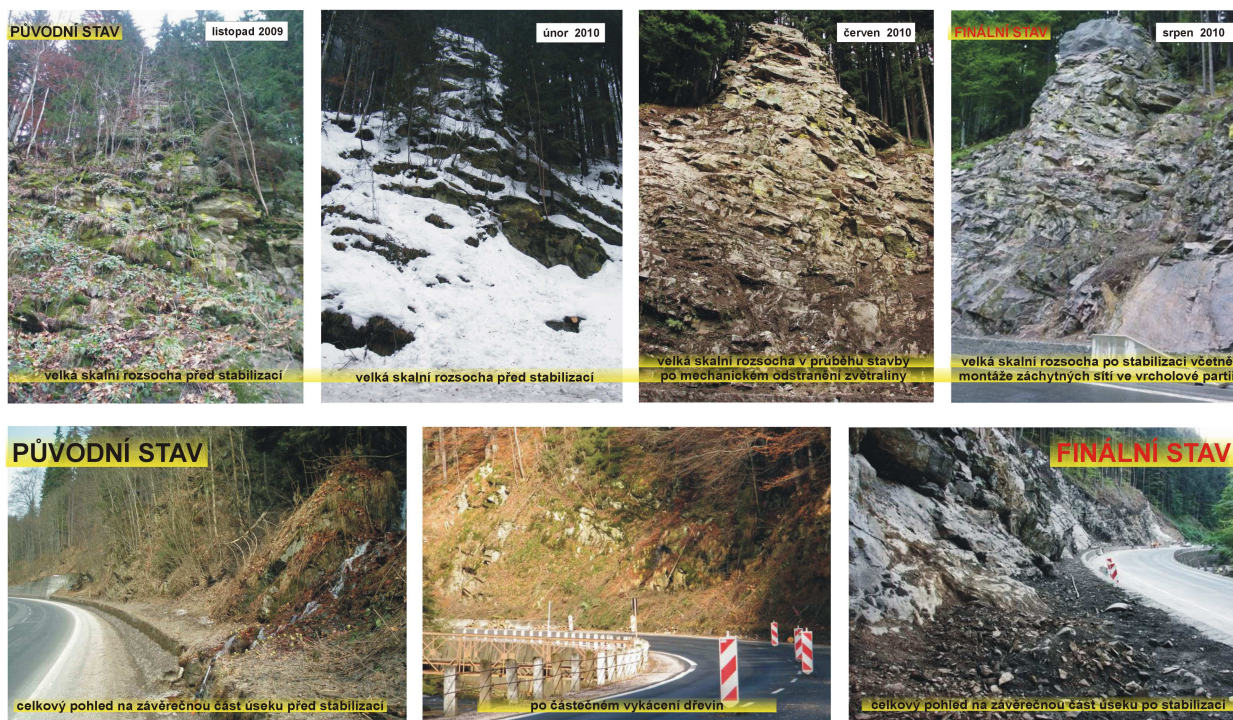
Příloha B.2.2.1.

Průběh stabilizačních prací

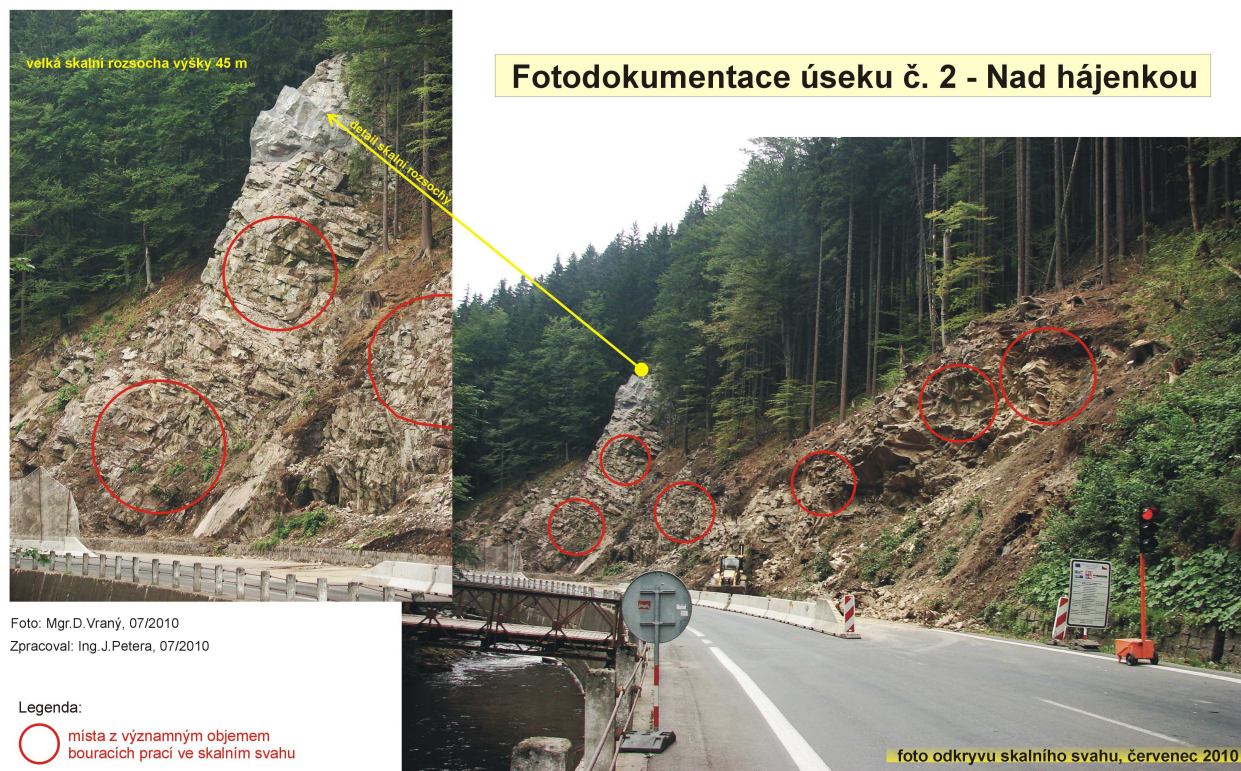
Příloha B.2.2.2.

Úsek č.2_Nad hájnkou_celkový pohled od jihozápadu
Stav po mechanickém odstranění zvětraliny a po odlomech nestabilních skalních prvků - červenec 2010

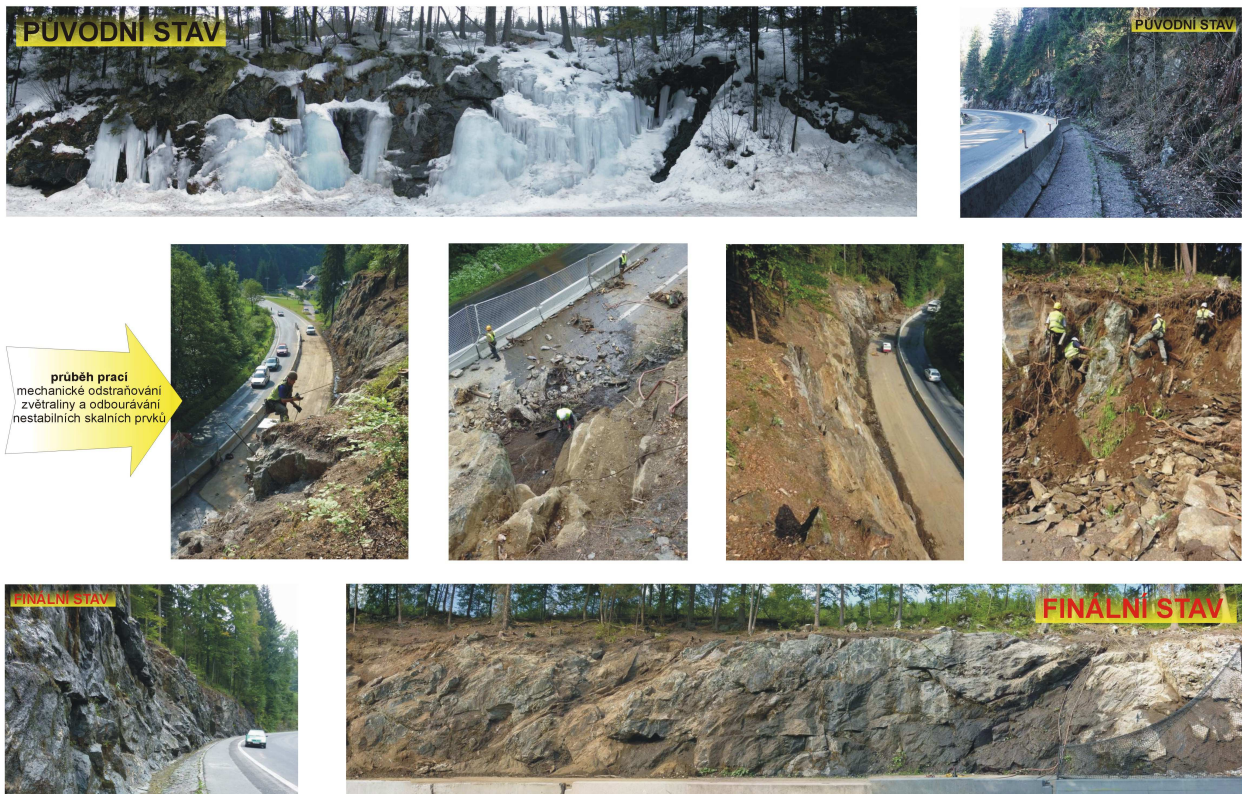
Příloha B.3.2.1.

Průběh stabilizačních prací

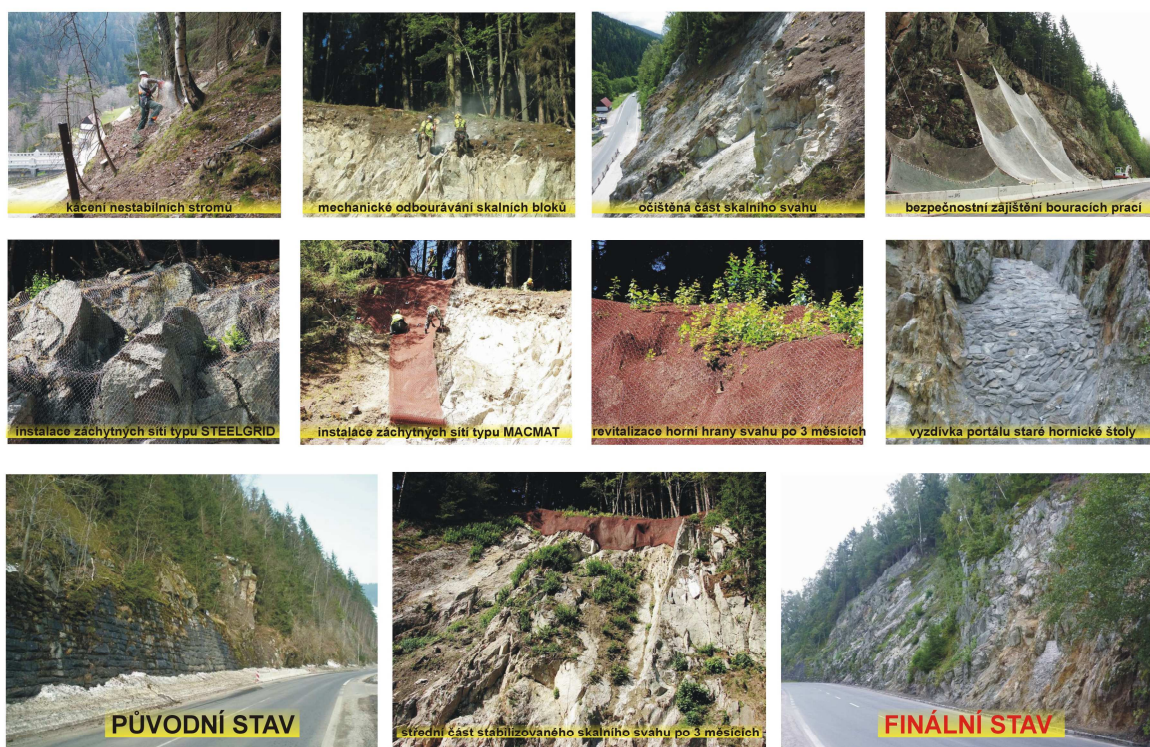
Příloha B.4.2.1.

Průběh stabilizačních prací

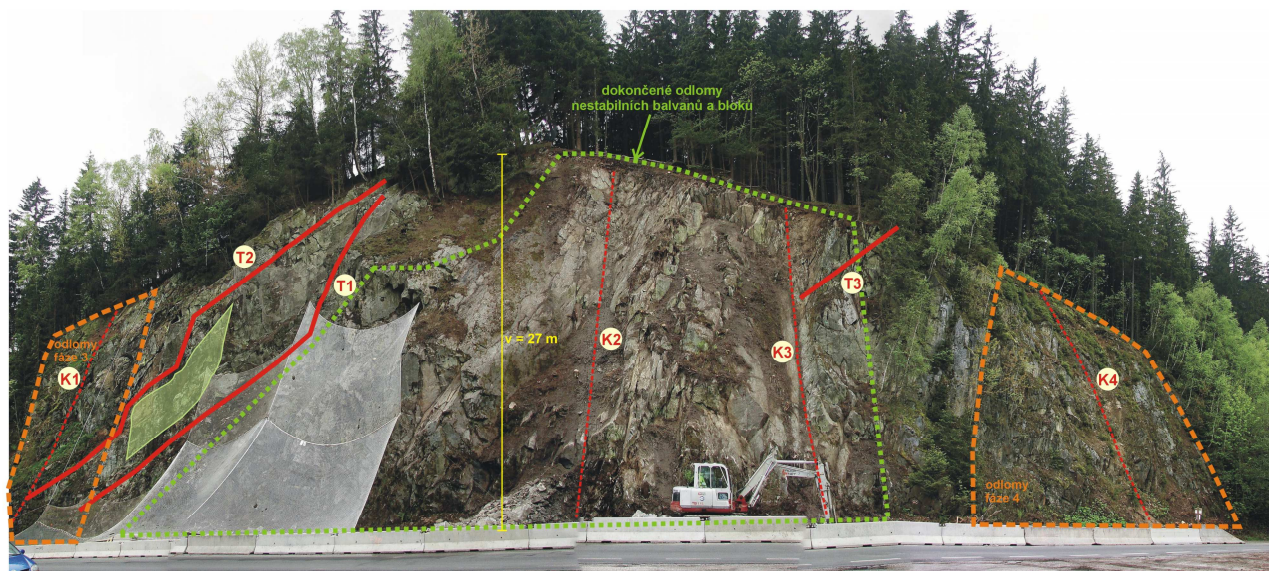
Příloha B.4.2.2.

Stav skalní stěny květen 2010

Panoramatický pohled na skalní stěnu v úseku č.4 U přehrady

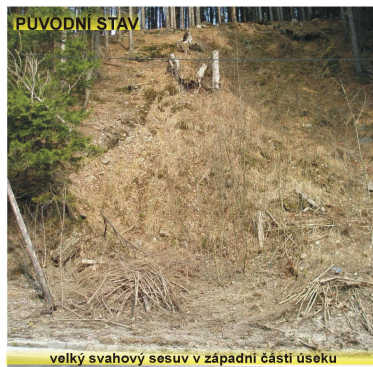
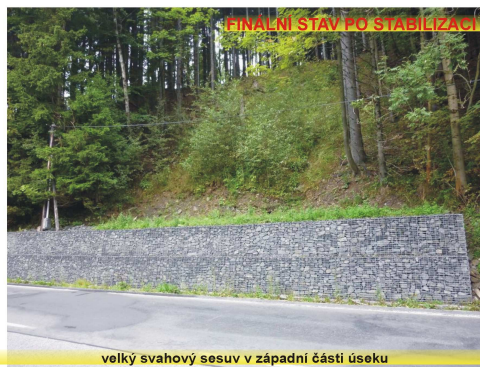
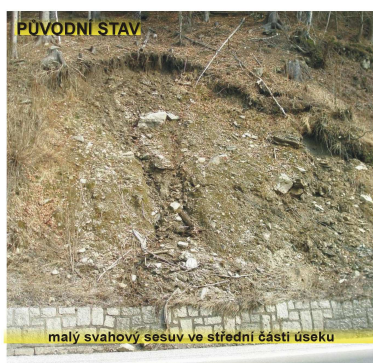
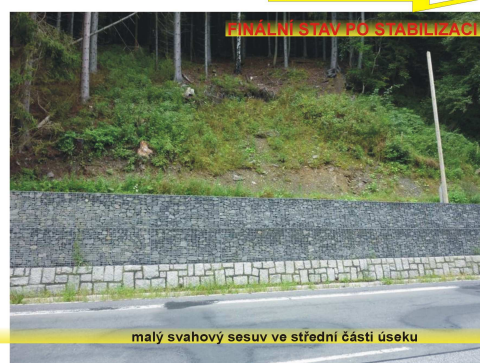
Příloha B.5.2.1.

montáž gabionových zdí

Průběh stabilizačních prací
