Název akce: Vižňov – kostel Sv.Anny – analýza poruch spodní části stavby

Řešený problém: Analýza poruch spodní části stavby, ve fázi rešerše archivních geologických a stavebně-technických dat, prohlídky exteriéru a interiéru kostela a zpracování přípravné dokumentace pro podrobný průzkum a projekt sanace poruch.

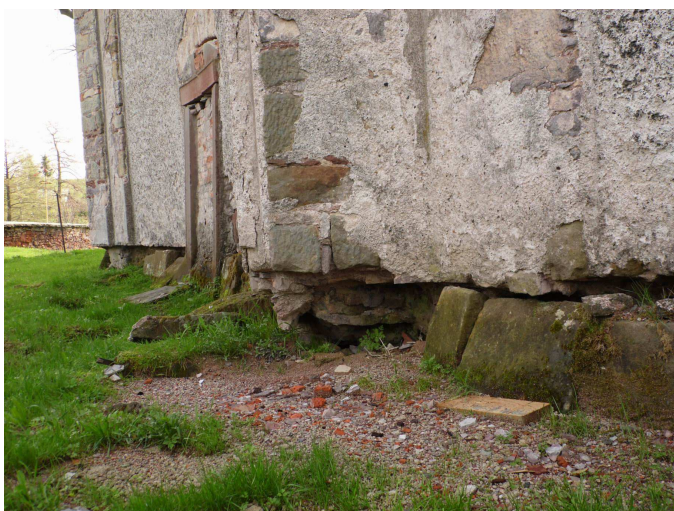
Rozpadlé soklové zdivo v SZ-zdi kostela

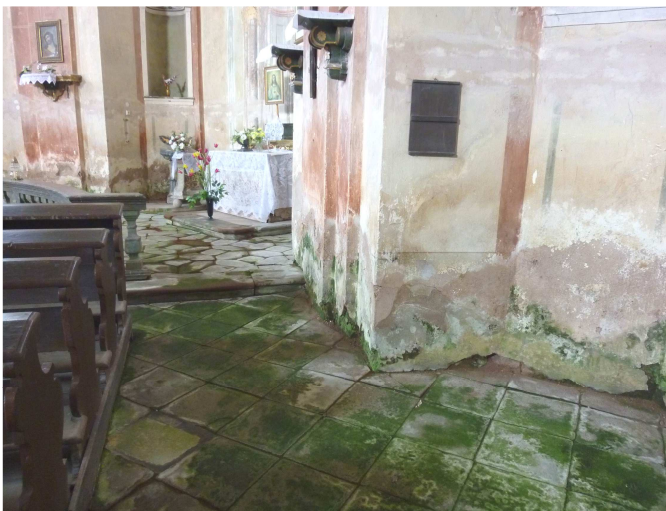
V současné době jsou na stavbě zjevné poruchy, způsobené především zatékáním vody do netěsného střešního pláště a v důsledku celkově nefunkčního odvodnění. Poruchy ve spodní části stavby nabývají postupně charakteru havárie, jelikož zvláště ze severní obvodové zdi kostela se uvolňují části nosné konstrukce.

Zamokření podlahy a stěn v interiéru kostela
