## NÁZEV AKCE: ROVEŇ POD TROSKAMI – STABILIZACE SKALNÍHO SVAHU

Lokalizace: několik desítek metrů dlouhý úsek pískovcového skalního svahu nad silnicí III-2812, na západním okraji obce Roveň, v CHKO Český ráj.

Řešený problém: Stabilizace skalního svahu, v němž došlo na jaře roku 2010 k samovolnému zřícení části skalního masivu o objemu několik desítek m<sup>3</sup>. Níže ležící silniční komunikace byla bezprostředně ohrožena.

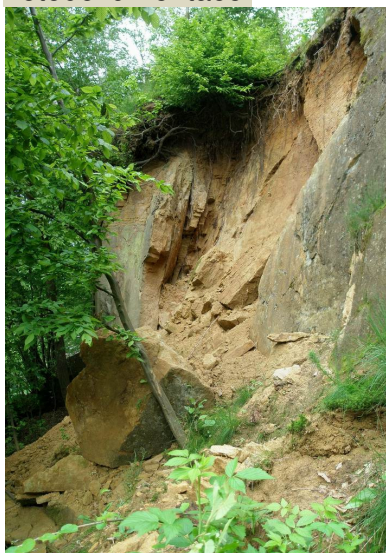
Sesutý skalní svah (05/2010)

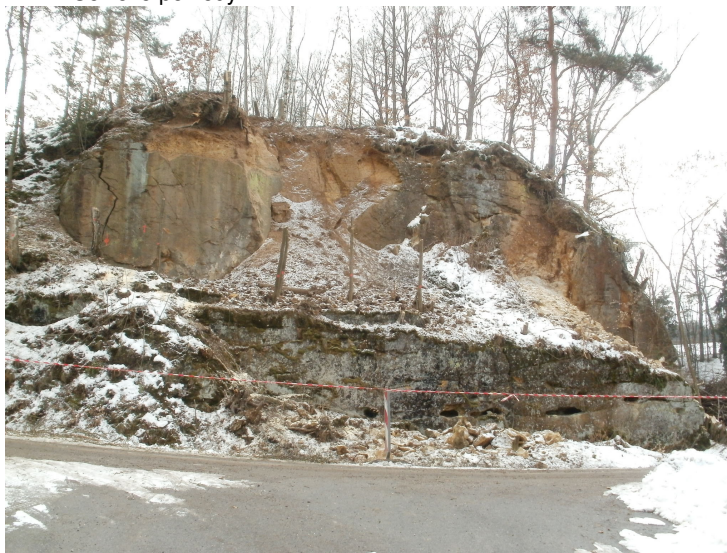
Stavební odkryv na počátku stabilizace svahu (03/2013)

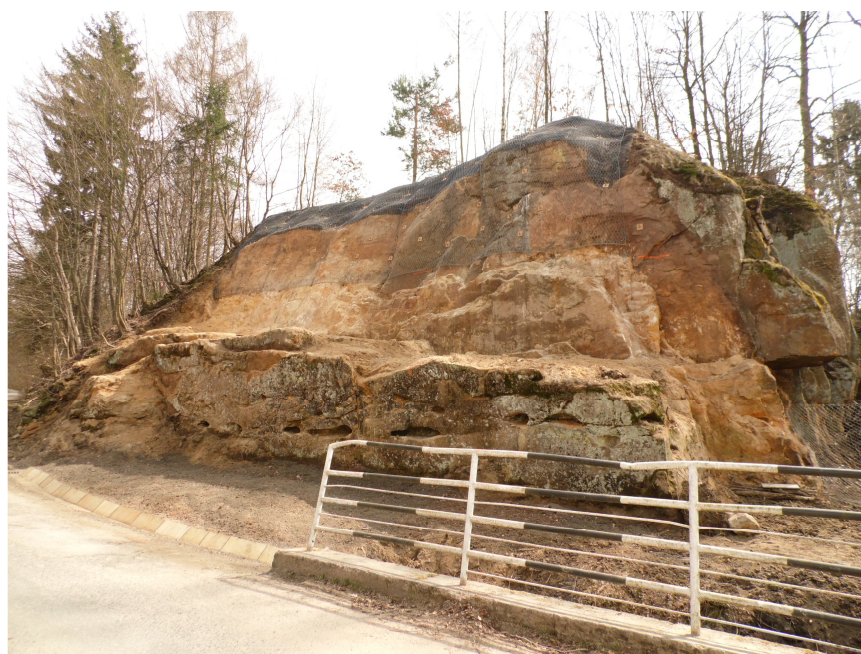
Dokončená stabilizace skalního svahu (04/2013)

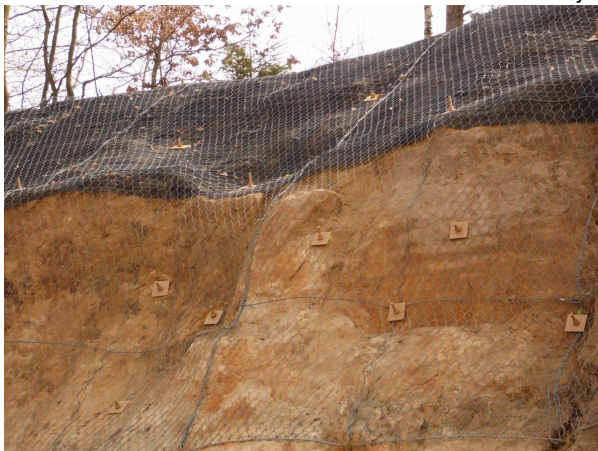
Kotvené záchytné sítě v horní části svahu

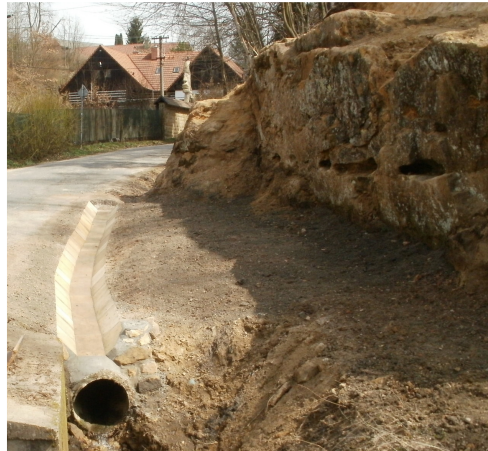
Terénní úpravy a odvodnění v patě svahu (04/2013)
