## NÁZEV AKCE: NOVÉ MĚSTO NAD METUJÍ, WELLNESS HOTEL RAJSKÁ ZAHRADA

Řešený problém: Stabilizace skalní stěny shora zatížené stavebními objekty, v souvislosti s totální rekonstrukcí bývalého průmyslového areálu na moderní hotelové a wellness zařízení. Využití širokého souboru stabilizačních technologií od horninových kotev, přes žb vzpěry, po injektáže, vyzdívky, dozdvíky a několik způsobů odvodnění.

- Geologické průzkumy (r. 2010)
- Předběžný návrh stabilizace svahu (r. 2010)
- Projekt stabilizace (r. 2012)
- Autorský dozor na stavbě (r. 2012 – 2013)

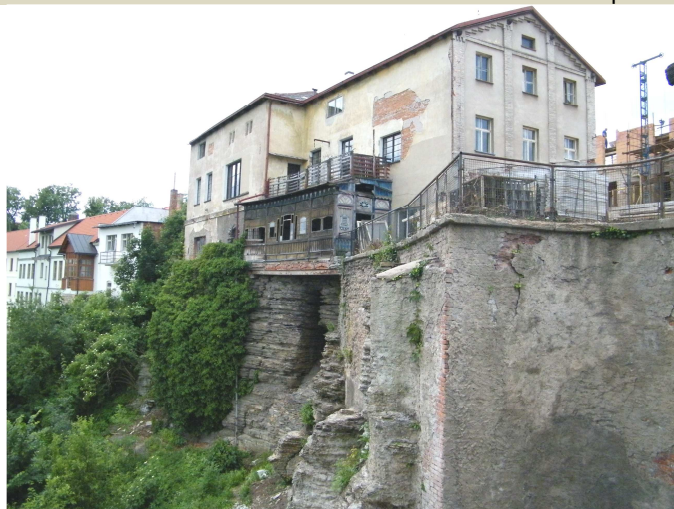
Jižní část pod objektem „B“ **před** stavbou (2010)

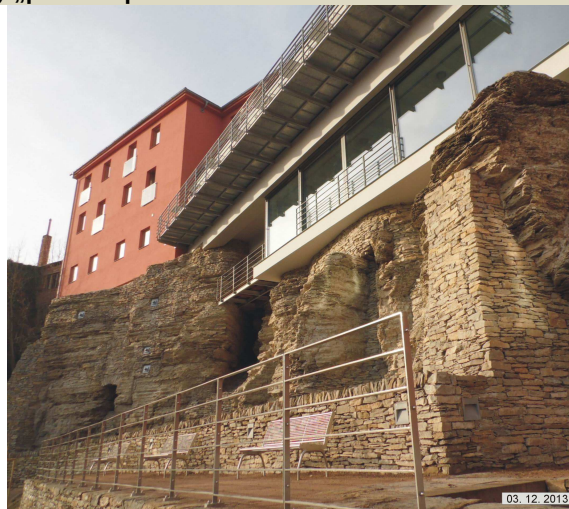
Tentýž úsek **po** dokončení (12/2013)

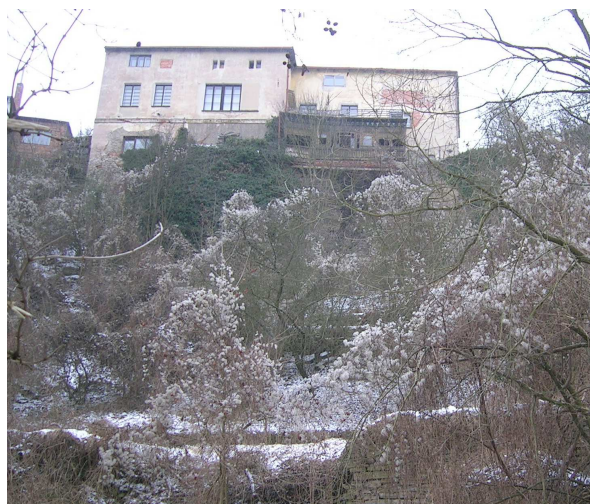
Úsek pod obj. „B“ při pohledu zdola - **před** stavbou (2010)

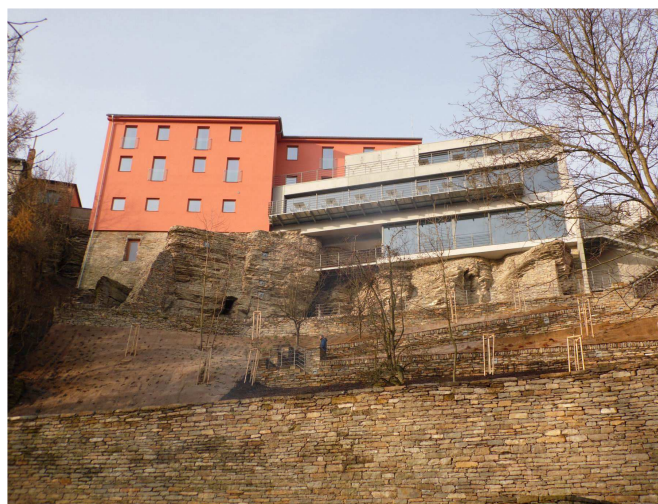
Tentýž úsek **po** dokončení (12/2013)

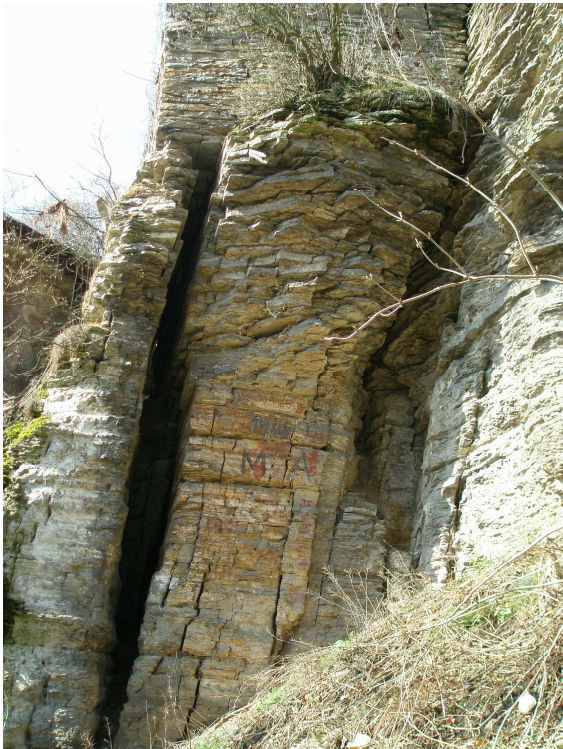
Úsek za obj.„C“ při pohledu zdola - **před** stavbou (2010)

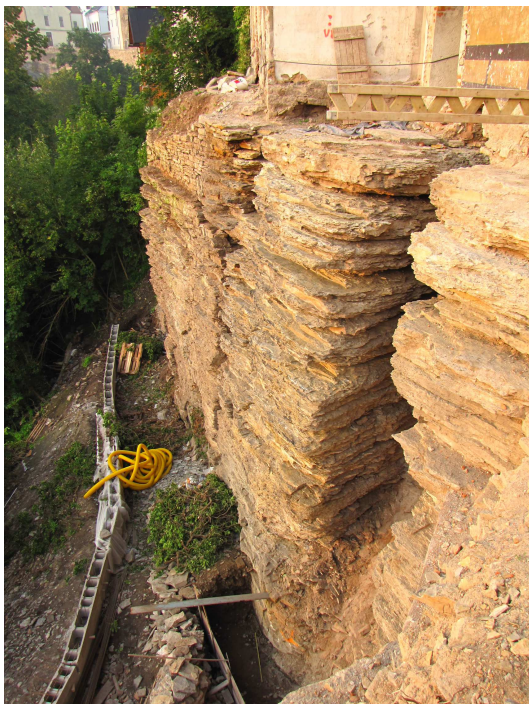
Čištění skalní stěny od zvětraliny (08/2012)

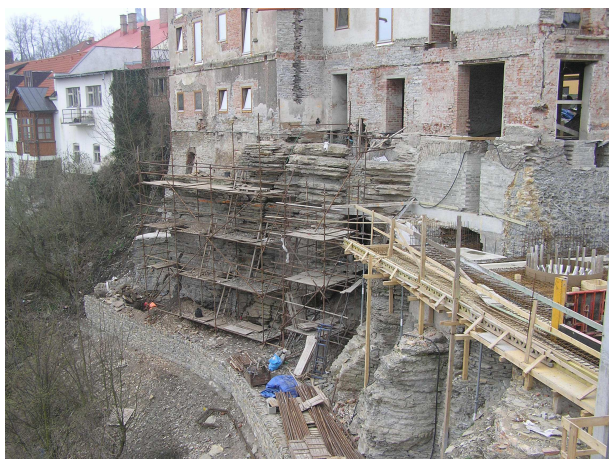
Statická stabilizace skal.stěny pod obj.“B” v 04/2013

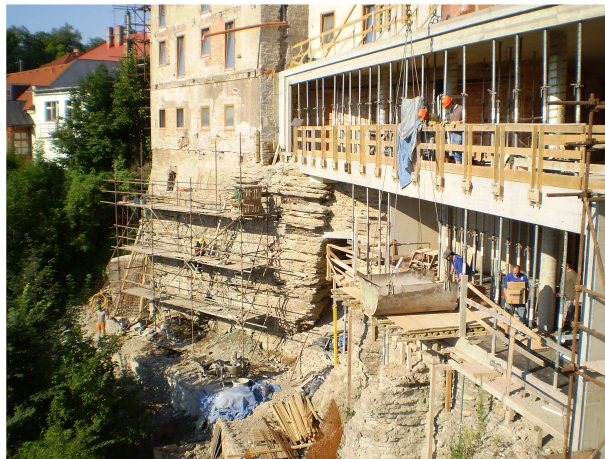
Tentýž úsek v 07/2013

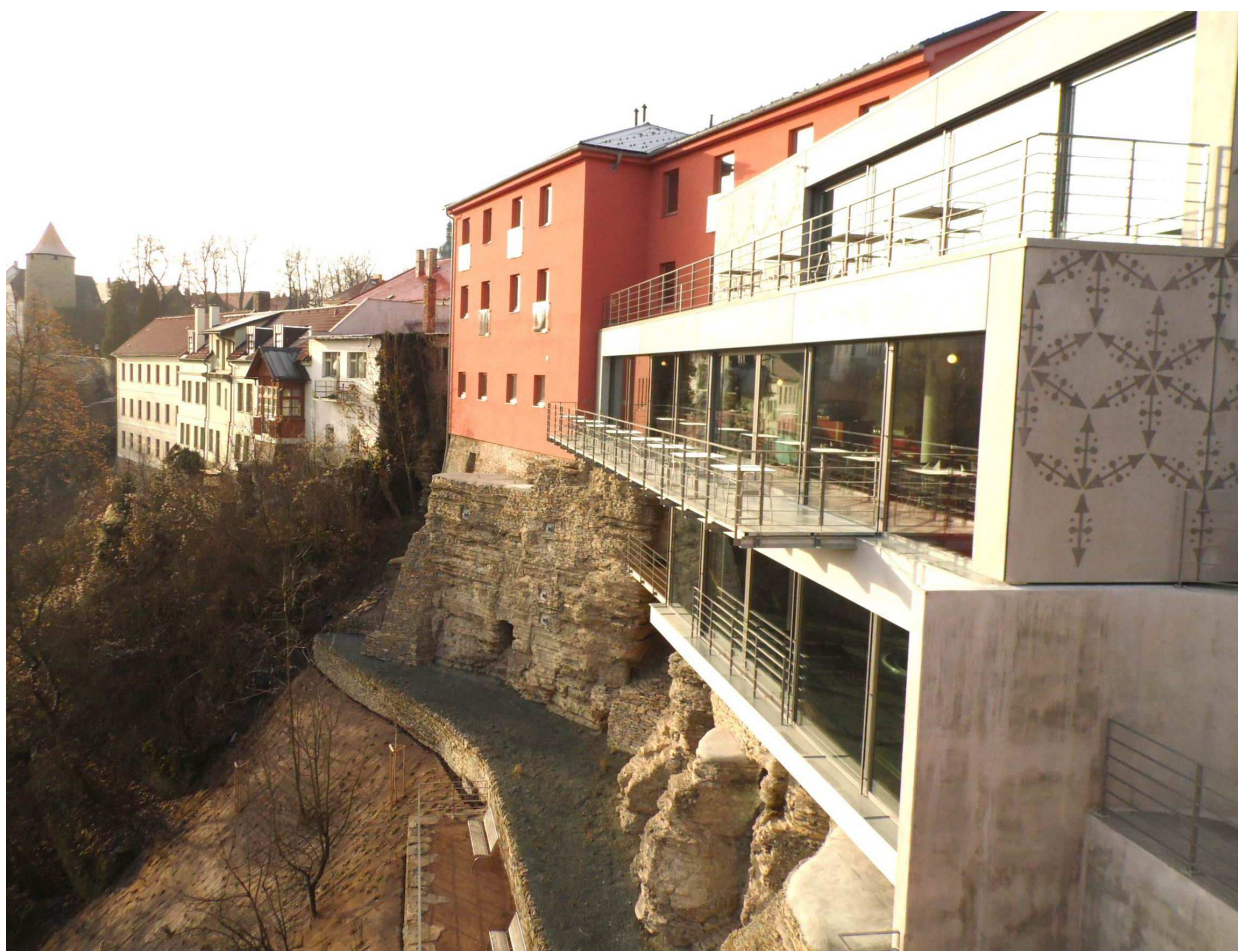
Stavba Wellness hotelu Rajska zahrada včetně stabilizace skalní stěny po dokončení (12/2013)

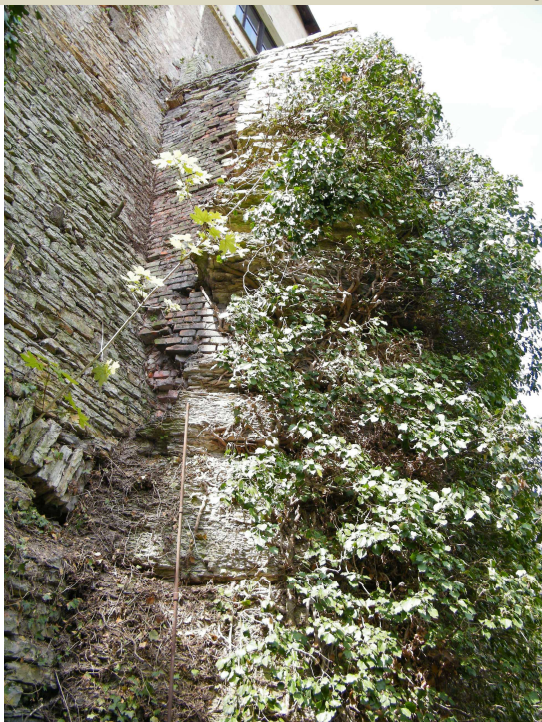
před stabilizací (2010)

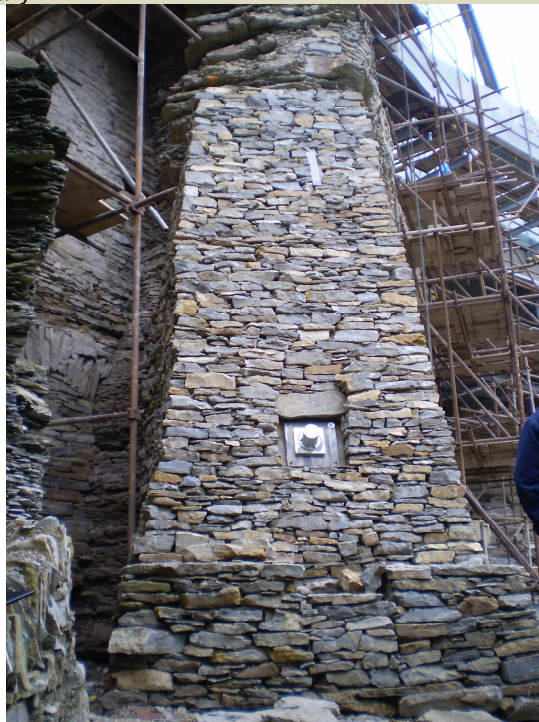
Skalní pilíř P2a  
a po stabilizaci kotvenou žb vzpěrou s kamennou obezdívkou (2013)

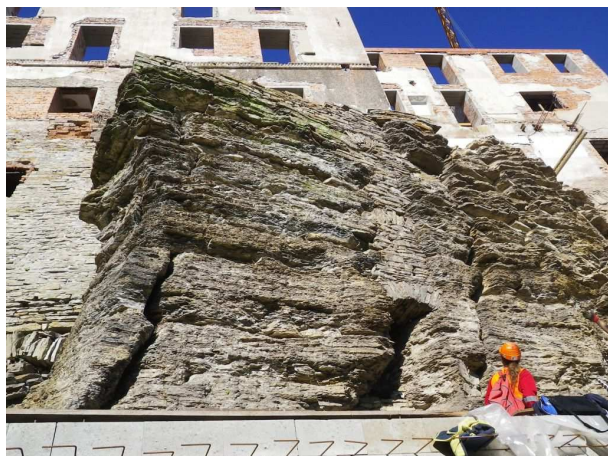
Skalní pilíře P2a, P2b  
po odbourání nestabilních prvků (08/2012)

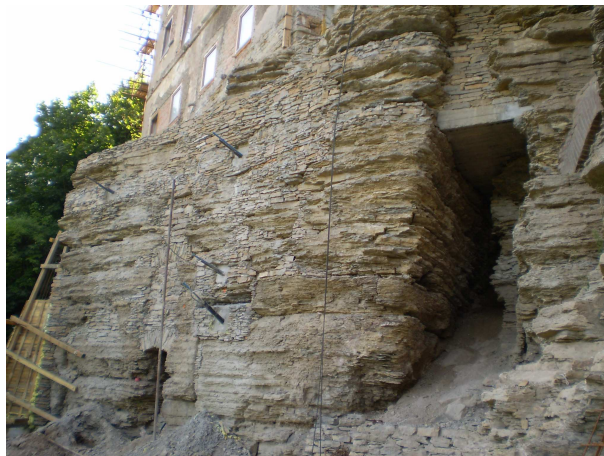
a po stabilizaci kotvením a injektáží (07/2013)
